報告書  
伊達市環境放射線モニタリング  
10年間の記録

令和3年11月30日  
特定非営利活動法人  
環境ワーキンググループ伊達

# 伊達市環境放射線モニタリング10年間の線量の推移

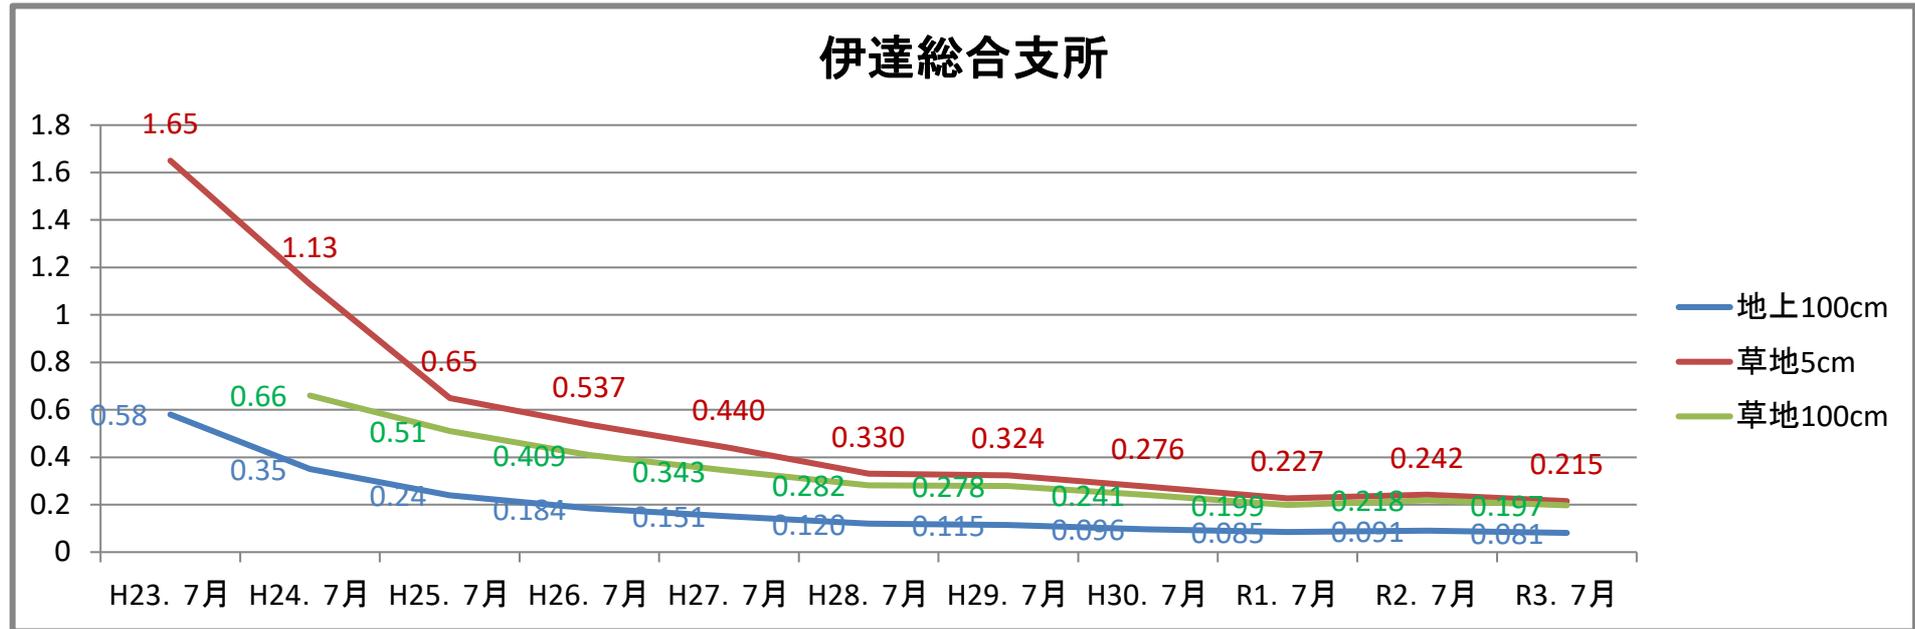
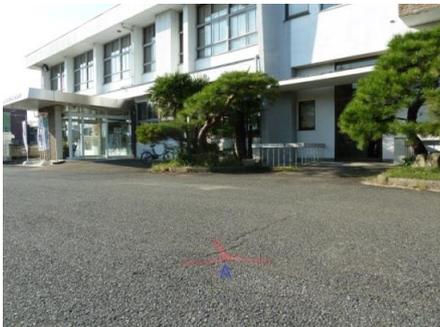
## 伊達市環境放射線モニタリング10年間の線量の推移

測定地点	減少率	備考
A	地上100cm(定点)	86%	
B	草地5cm	87%	
C	草地100cm	70%

定点測定地点は、コンクリート舗装の駐車場である。草地測定地点は、駐車場の南側花壇植込みの地表5cmと地上1mで測定。他所への流失も他所からの流入もほとんど見られない。積雪期の遮蔽効果も見られない地点である。

測定地点は、いずれも除染が行われていないので自然減衰のみの減少で推移している。

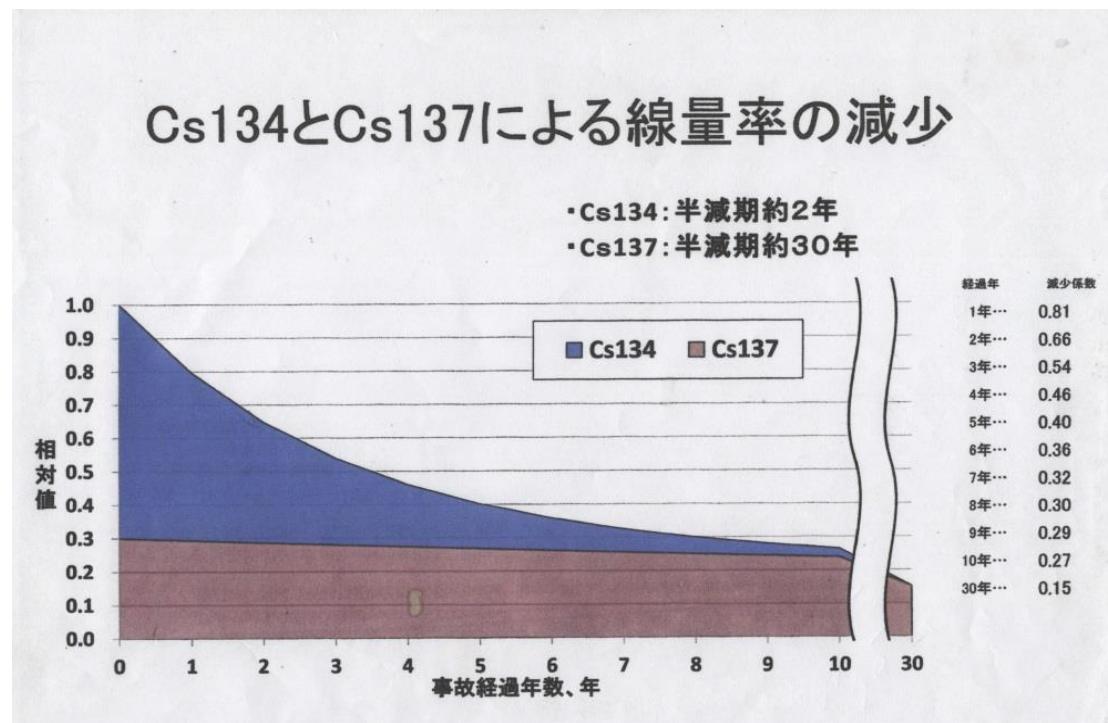
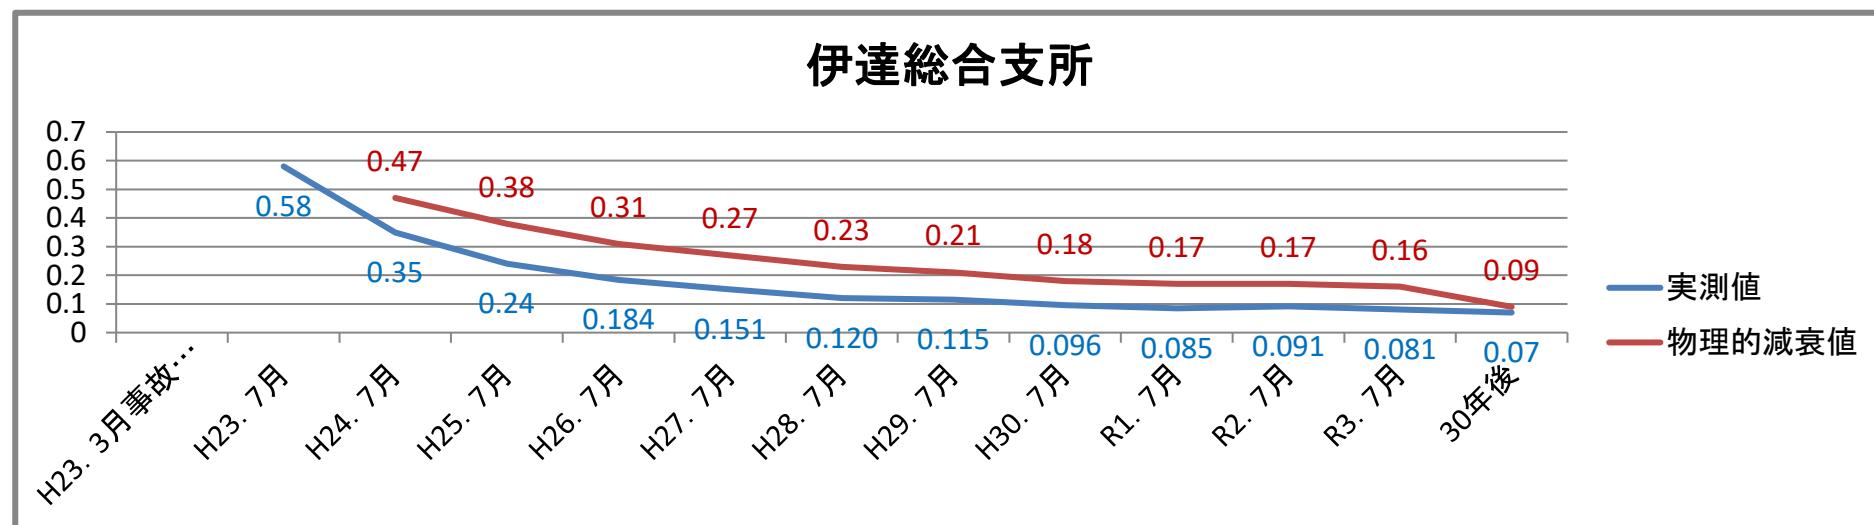
## 伊達市環境放射線実測値と物理的減衰値の推移

○物理的減衰値(理論値)の起点は測定開始した23年7月とした。

○30年後の実測値は、R3年7月の実測値から測定地の状況が変わらない事を前提条件に自然減少数値を差し引いた数値とした。

○令和2年7月の線量が令和元年7月の線量より高くなっている。これは、令和元年8月に測定器の交換があり、以後0.02  $\mu$  Sv位線量が高く出て2ヶ月間前月対比で線量が増加したことが原因と考えられる。相談センターにて比較検討したところ、測定器の誤差範囲内とのことで測定を続行する。  
(参考資料「測定器交換による線量数値の比較」参照のこと)

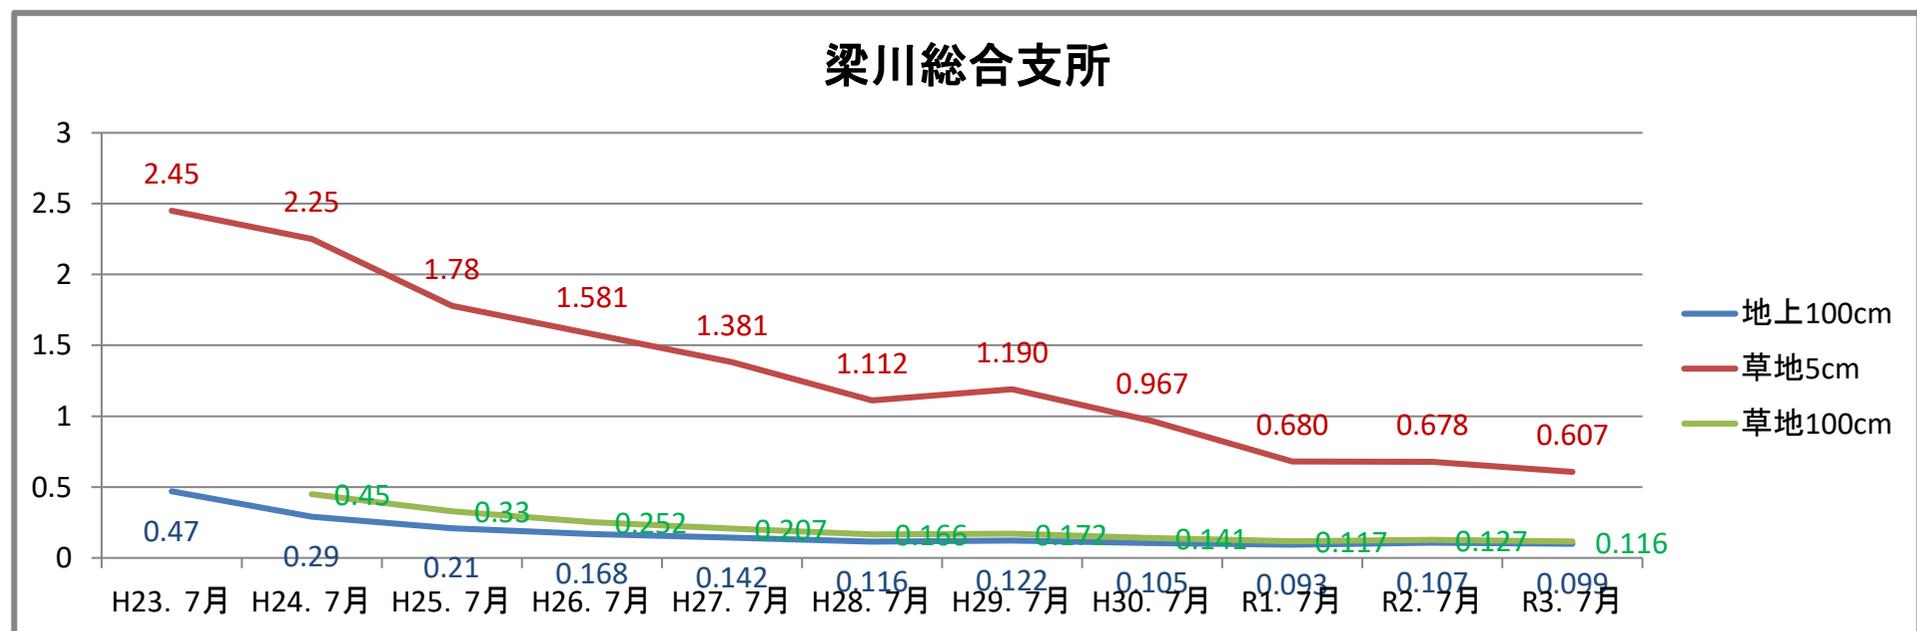
## 伊達市環境放射線モニタリング10年間の線量の推移

測定地点	減少率	備考
A	地上100cm(定点)	75%	
B	草地5cm	75%	
C	草地100cm	74%

定点は、花崗岩系の石畳で目地にわずかに土砂が溜まっている状態で、空間の線量を測定するには適していると考えられる。しかし、風の影響は受けやすい地点でもある。草地1mは道路傍の草地で、5cmはトウカエデの根元である。この測定値は極めて高く、測定当初は2.5  $\mu$  Svと5倍程度の高い数値を示していた。これは、放射性物質が降下して周囲の舗装された地点より雨水などが流入して土に吸着しているものと考えられる。

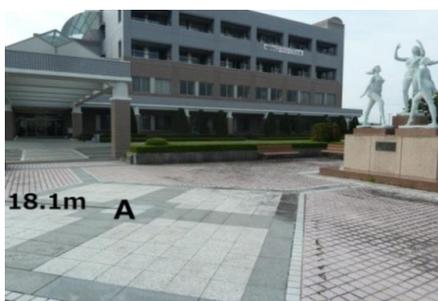
H23. 7月	H24. 7月	H25. 7月	H26. 7月	H27. 7月	H28. 7月	H29. 7月	H30. 7月	R1. 7月	R2. 7月	R3. 7月
梁川総合支所	地上100cm	0.47	0.29	0.21	0.168	0.142	0.116	0.122	0.105	0.093	0.107	0.099
	草地5cm	2.45	2.25	1.78	1.581	1.381	1.112	1.190	0.967	0.680	0.678	0.607
	草地100cm		0.45	0.33	0.252	0.207	0.166	0.172	0.141	0.117	0.127	0.116

※C地点は平成24年7月からの減少率

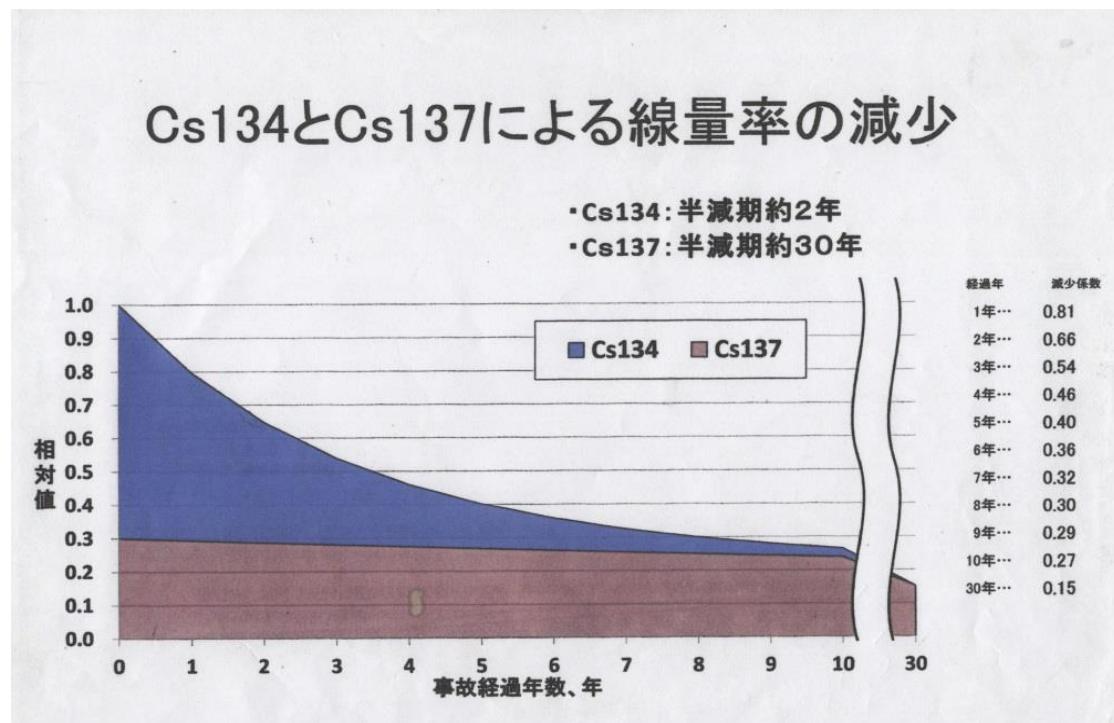
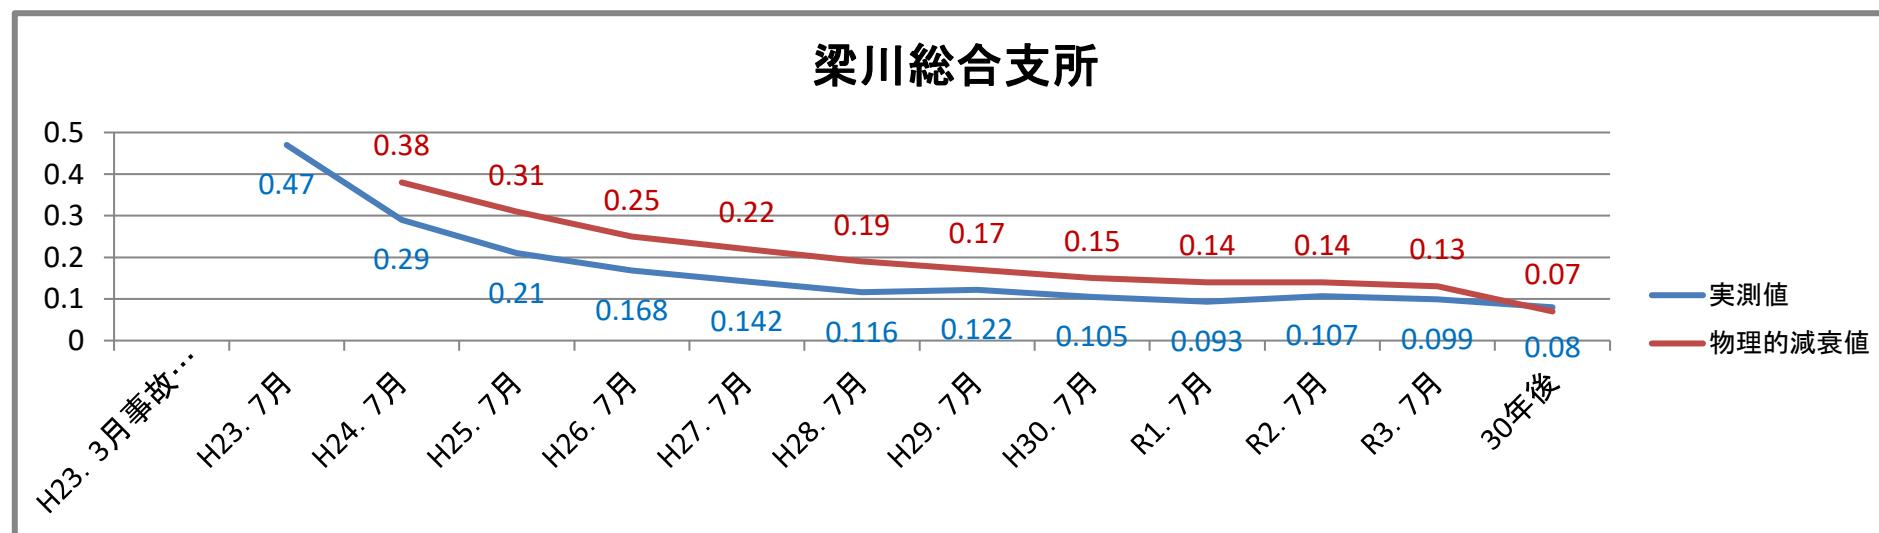
# 伊達市環境放射線実測値と物理的減衰値の推移

○物理的減衰値(理論値)の起点は測定開始した23年7月とした。

○30年後の実測値は、R3年7月の実測値から測定地の状況が変わらない事を前提条件に自然減少数値を差し引いた数値とした。

○令和2年7月の線量が令和元年7月の線量より高くなっている。これは、令和元年8月に測定器の交換があり、以後0.02 μSv位線量が高く出て2ヶ月間前月対比で線量が増加したことが原因と考えられる。相談センターにて比較検討したところ、測定器の誤差範囲内とのことで測定を続行する。  
(参考資料「測定器交換による線量数値の比較」参照のこと)

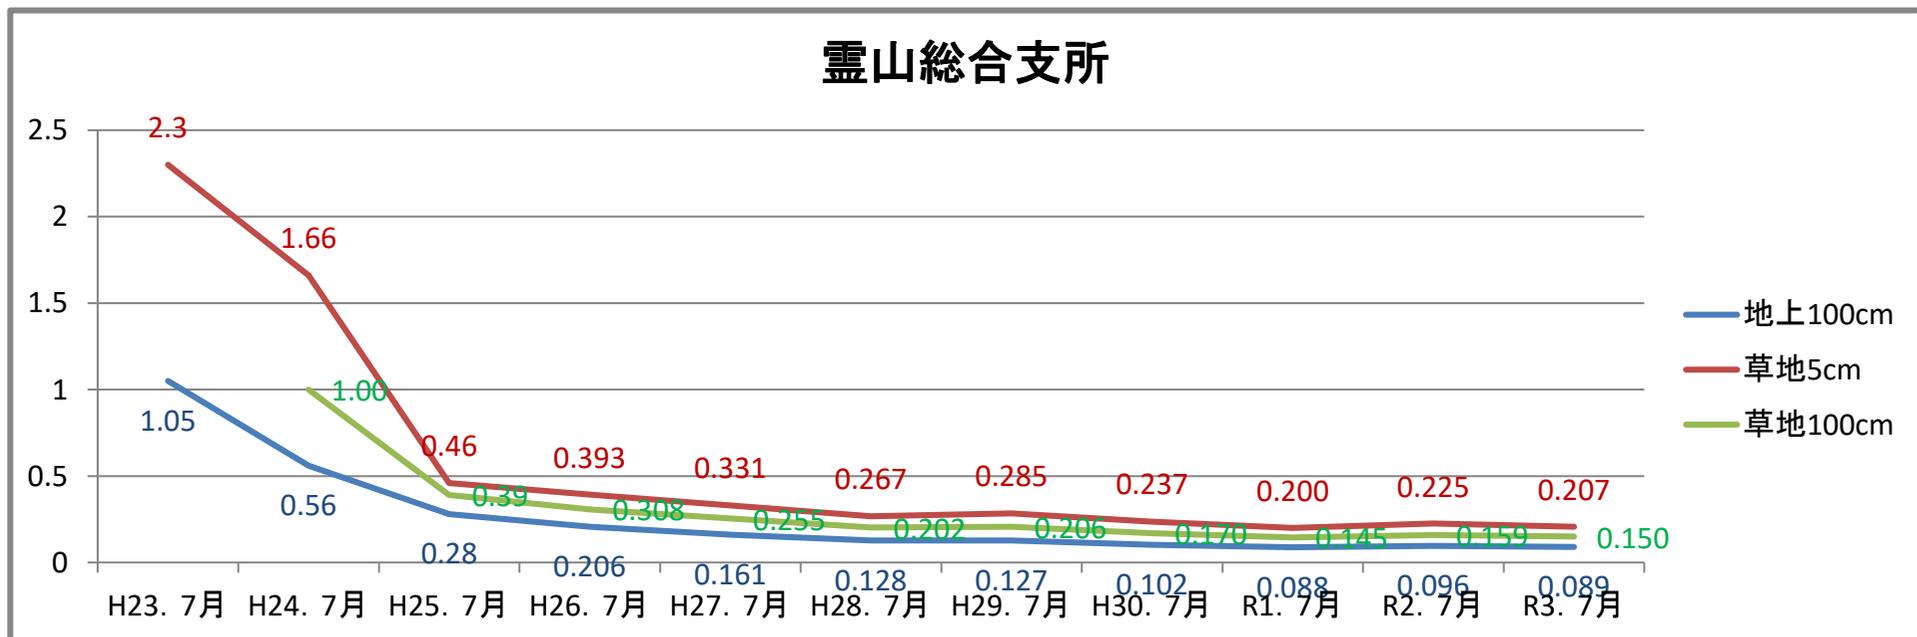
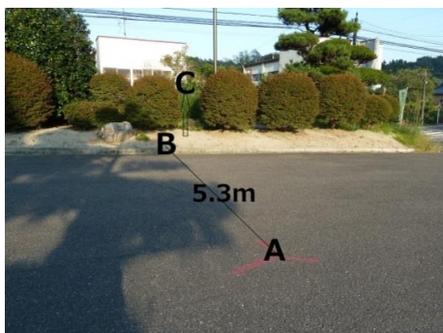
## 伊達市環境放射線モニタリング10年間の線量の推移

測定地点	減少率	備考
A	地上100cm(定点)	92%	H25.5月除染
B	草地5cm	91%	H25.5月花壇表土入替
C	草地100cm	85%

定点は、コンクリート舗装の駐車場で緩やかな傾斜があり、降水の度に線量の変化が見られていたが、花壇の除染以来線量も低下し、以後自然減衰の範囲内で緩やかな減少が続いている。

25年5月の除染効果が見られ、大きく減少した。以後順調に低下傾向が続いている。

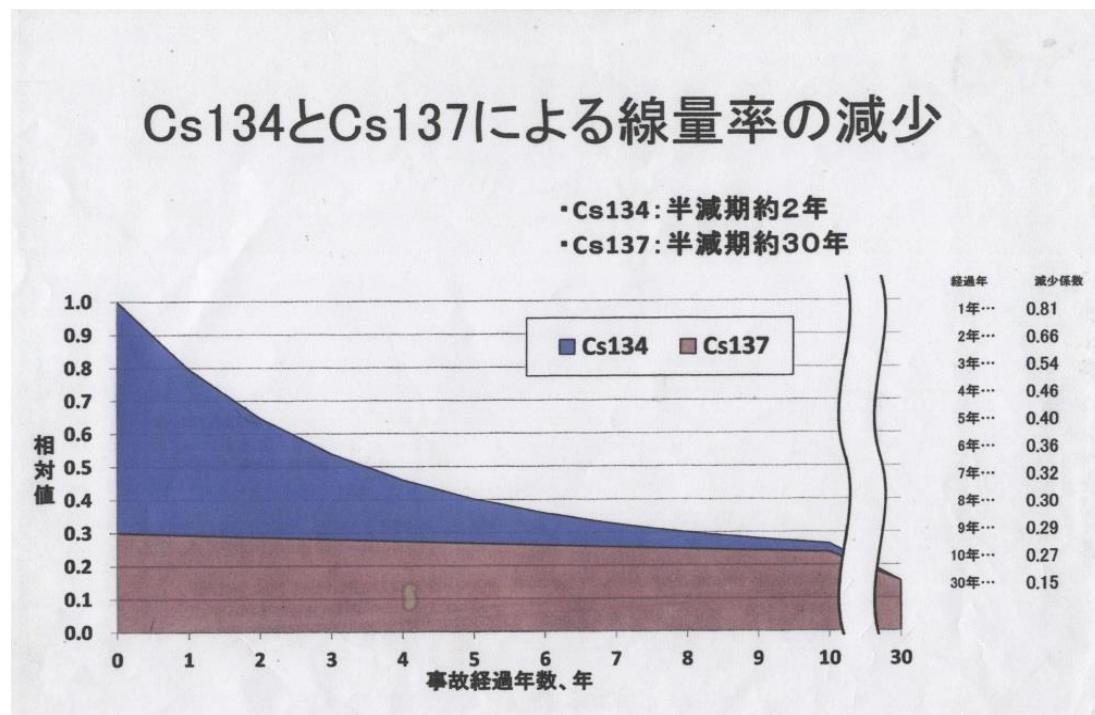
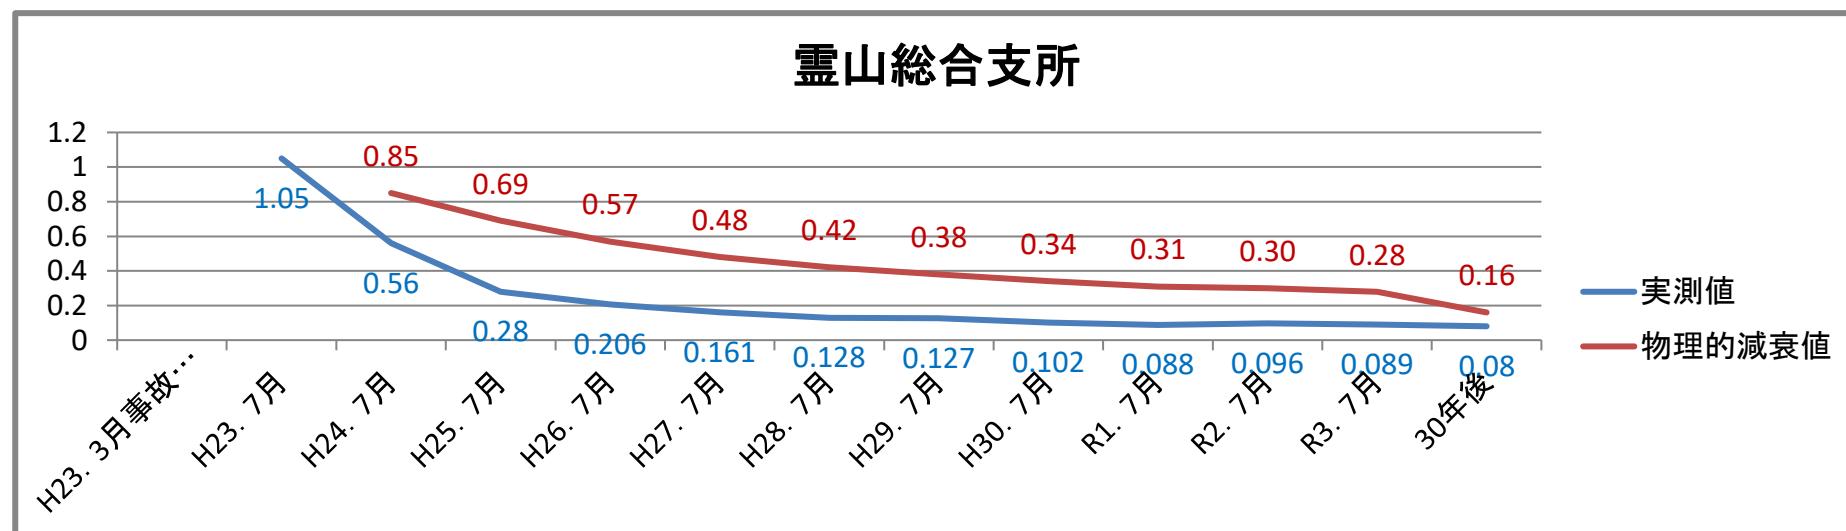
# 伊達市環境放射線実測値と物理的減衰値の推移

○物理的減衰値(理論値)の起点は測定開始した23年7月とした。

○30年後の実測値は、R3年7月の実測値から測定地の状況が変わらない事を前提条件に自然減少数値を差し引いた数値とした。

○令和2年7月の線量が令和元年7月の線量より高くなっている。これは、令和元年8月に測定器の交換があり、以後0.02 μ Sv位線量が高く出て2ヶ月間前月対比で線量が増加したことが原因と考えられる。相談センターにて比較検討したところ、測定器の誤差範囲内とのことで測定を続行する。  
(参考資料「測定器交換による線量数値の比較」参照のこと)

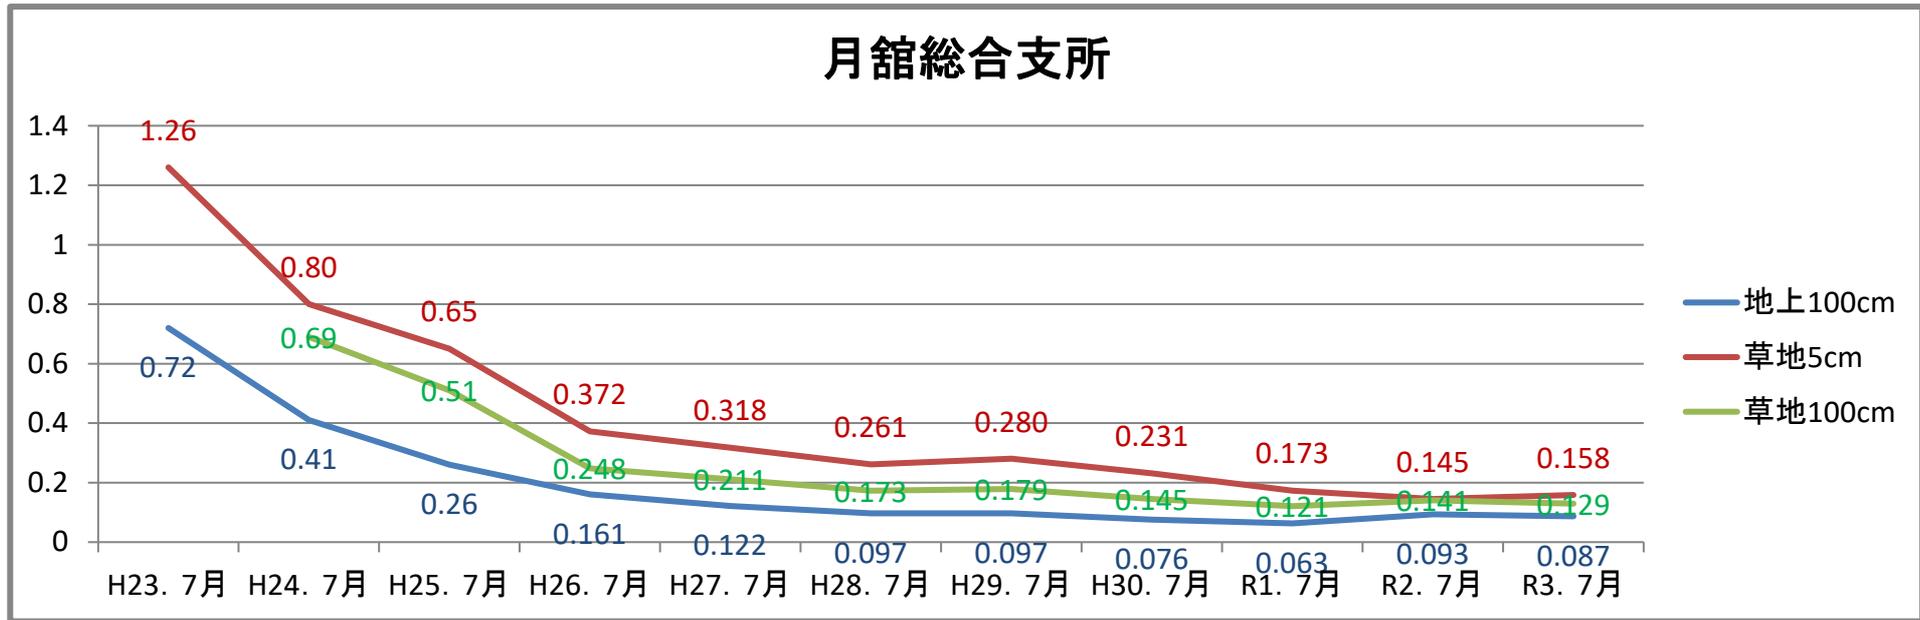
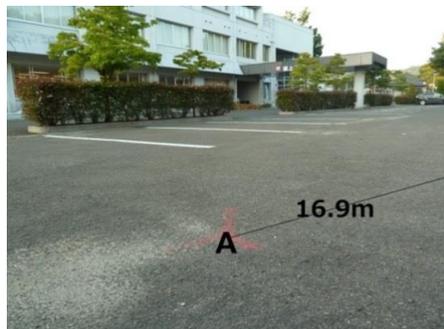
# 伊達市環境放射線モニタリング10年間の線量の推移

測定地点	減少率	備考
A	地上100cm(定点)	88%	
B	草地5cm	87%	H25. 7月花壇表土入替
C	草地100cm	81%

定点は、舗装された駐車場で周囲の影響は少ない地点であり、草地は駐車場の周囲の植込みで傍らには除染が不十分な土手があり、その影響が定点よりは高い線量で推移している。25年7月に除染が行われて大きく減少して以後、安定した数値で推移している。

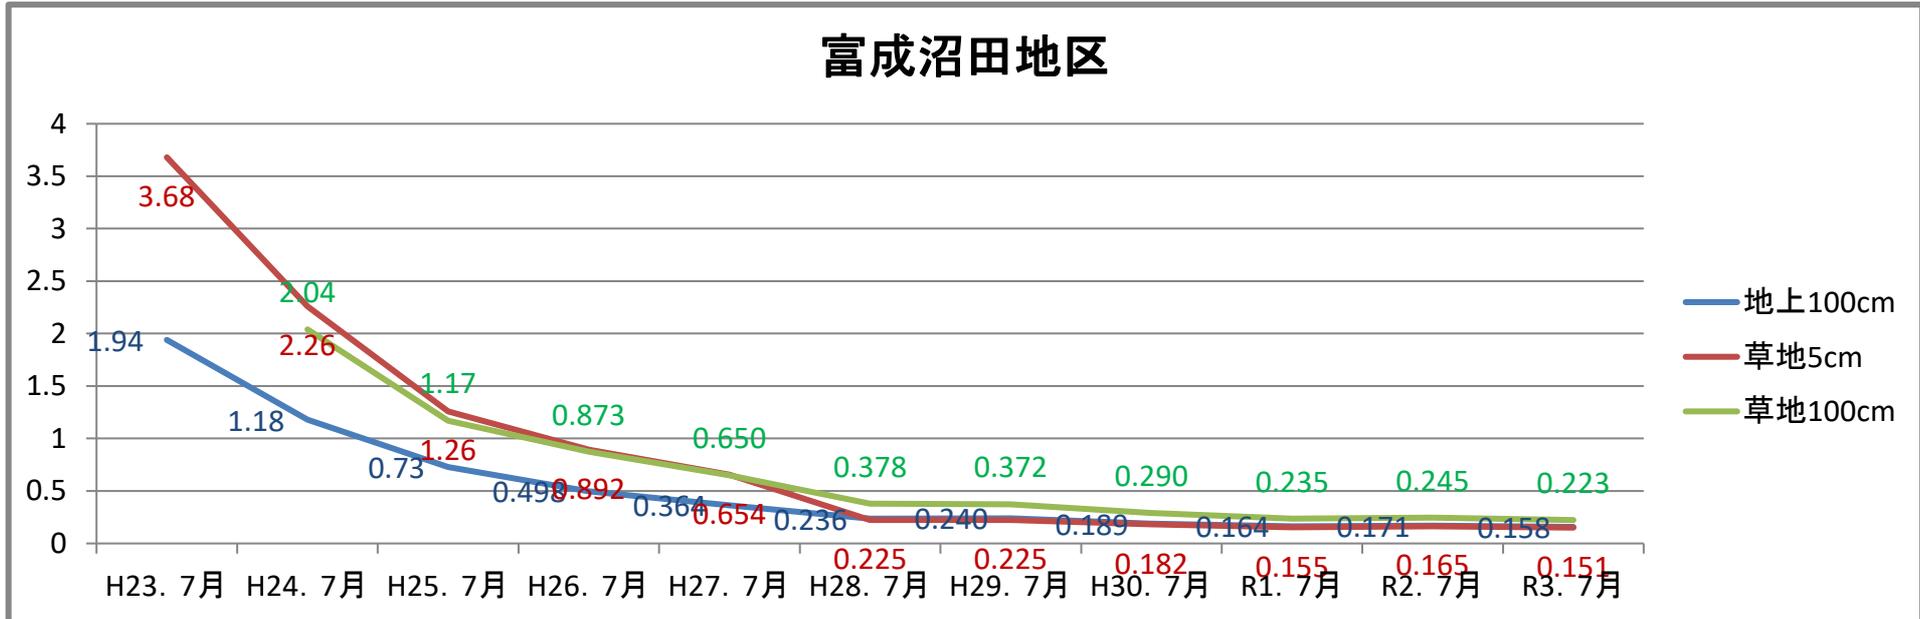
## 伊達市環境放射線モニタリング10年間の線量の推移

測定地点	減少率	備考
A	地上100cm(定点)	92%	H27. 7月除染
B	草地5cm	96%	H24. 11月周辺除染・H27. 7月表土入替
C	草地100cm	89%

定点は、舗装された道路の三叉路で傾斜があり、降水の影響も見られる地点である。草地は、縁石の外側の地点で、24年11月に除染して27年には表土を除いて砕石を入れた。以後大きく減少して安定した数値で推移している。

測定を始めた23年7月は、いずれの測定地点でも放射線量は高かったが、24年11月の除染により草地は大きく低下し、以後順調に低下している。

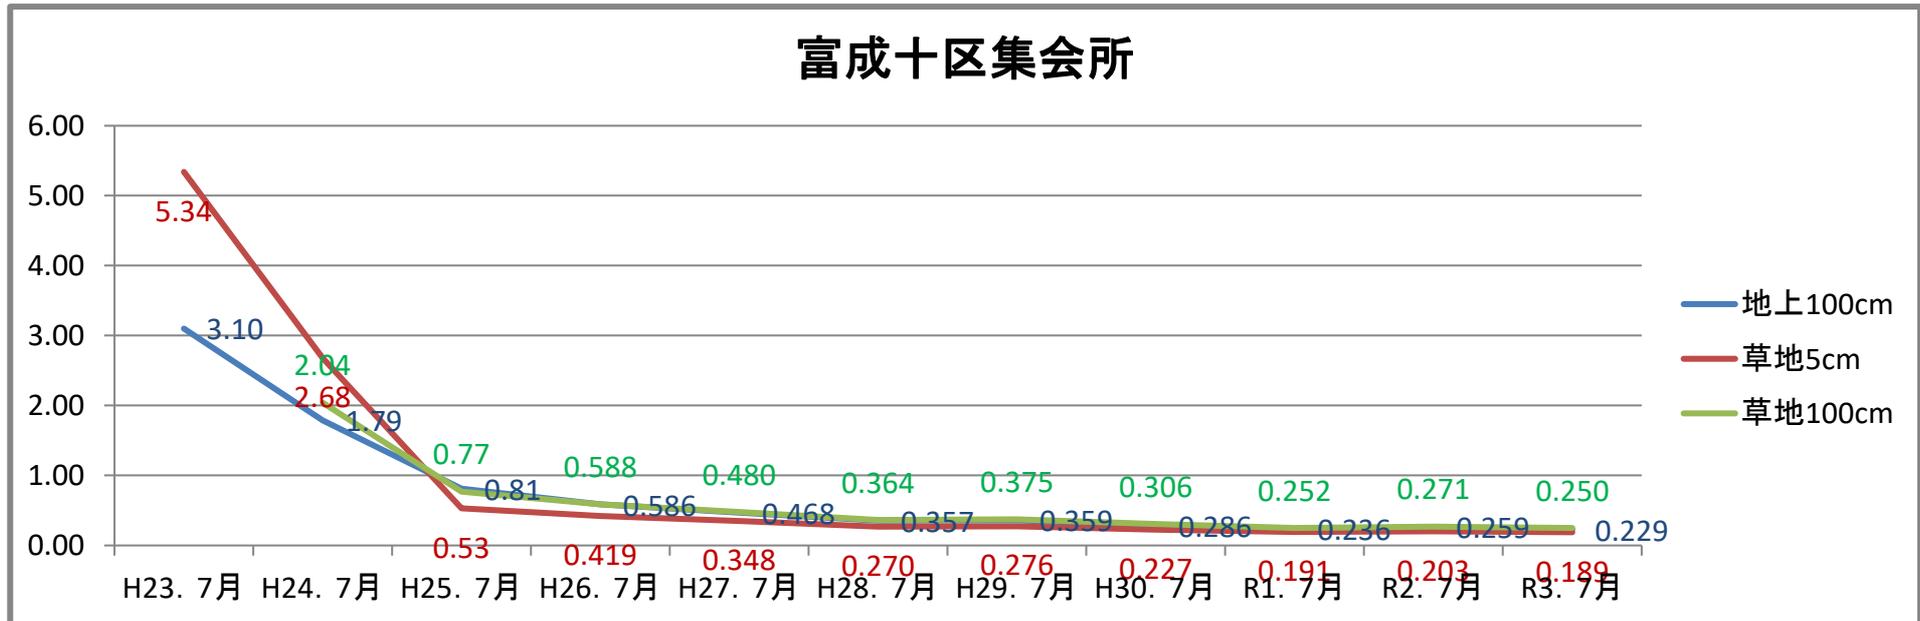
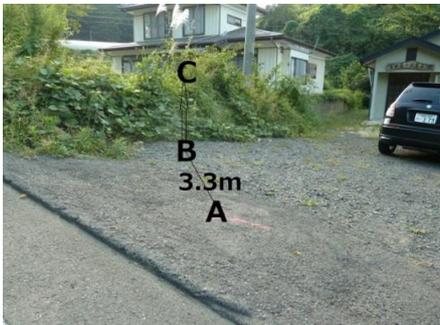
## 伊達市環境放射線モニタリング10年間の線量の推移

測定地点	減少率	備考
A	地上100cm(定点)	93%	H24. 11月除染
B	草地5cm	96%	H24. 11月除染、土砂入替
C	草地100cm	88%

定点は、舗装道路より集会所の駐車場の接点である。草地は、この周辺の1m位の土手の裾である。この地点は、上方に比較的線量の高い地区があり、放射性物質降下後降水により流下して、線量が高い地点である。24年11月にすべて除染し、以後3地点共近い値になり、減衰傾向も同じ状況で推移している。

高線量の地区で、測定開始時には地上100cmで3.1 μSv/h、草地5cmで5.34 μSv/hであったが、24年11月の除染により大きく低下した。除染効果が見られる地点である。

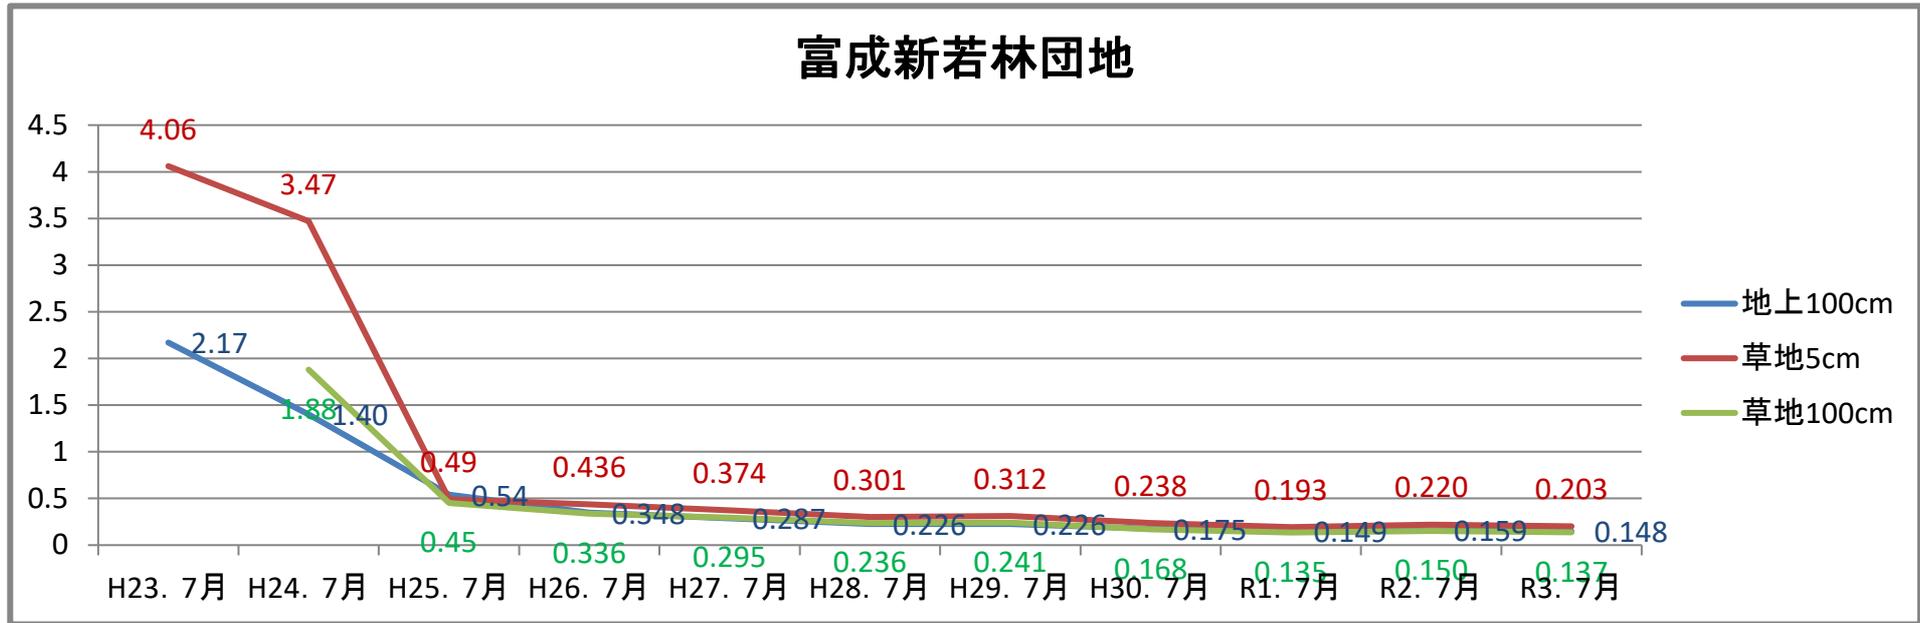
## 伊達市環境放射線モニタリング10年間の線量の推移

測定地点	減少率	備考
A	地上100cm(定点)	93%	H25. 6月除染
B	草地5cm	95%	H25. 6月除染、表土入替
C	草地100cm	93%

定点は、団地内のレンガ舗装の通路で、放射線量の高いAエリア内の地域にあり、25年6月の除染前は高線量を示していたが、除染後大きく減少している。定点、草地ともに測定開始からの減少率が90%を超えており、自然減衰の他に除染効果も見られる地点である。

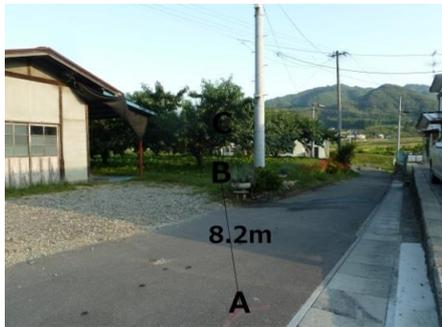
H23. 7月	H24. 7月	H25. 7月	H26. 7月	H27. 7月	H28. 7月	H29. 7月	H30. 7月	R1. 7月	R2. 7月	R3. 7月
岩代小国郵便局	地上100cm	1.37	0.74	0.31	0.239	0.195	0.155	0.157	0.129	0.105	0.113	0.103
	草地5cm	3.01	2.22	1.54	1.049	0.823	0.630	0.625	0.515	0.383	0.413	0.383
	草地100cm		1.60	1.17	0.905	0.711	0.557	0.569	0.463	0.329	0.356	0.321

測定地点	減少率	備考
A	地上100cm(定点)	92%	H24. 9月道路補修工事
B	草地5cm	87%	
C	草地100cm	80%

※C地点は平成24年7月からの減少率

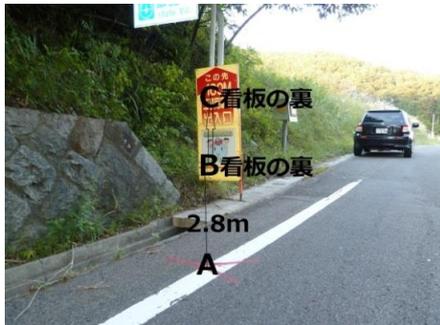
H23. 7月	H24. 7月	H25. 7月	H26. 7月	H27. 7月	H28. 7月	H29. 7月	H30. 7月	R1. 7月	R2. 7月	R3. 7月
月舘相葭飯舘村境	地上100cm	4.85	2.67	1.78	1.309	1.007	0.767	0.742	0.611	0.503	0.533	0.497
	草地5cm	13.45	8.86	6.25	6.165	5.089	3.997	3.760	3.047	2.327	2.548	2.279
	草地100cm		4.85	3.72	3.084	2.558	1.907	1.942	1.574	1.261	1.408	1.253

測定地点	減少率	備考
A	地上100cm(定点)	80%	
B	草地5cm	83%	
C	草地100cm	74%

※C地点は平成24年7月からの減少率

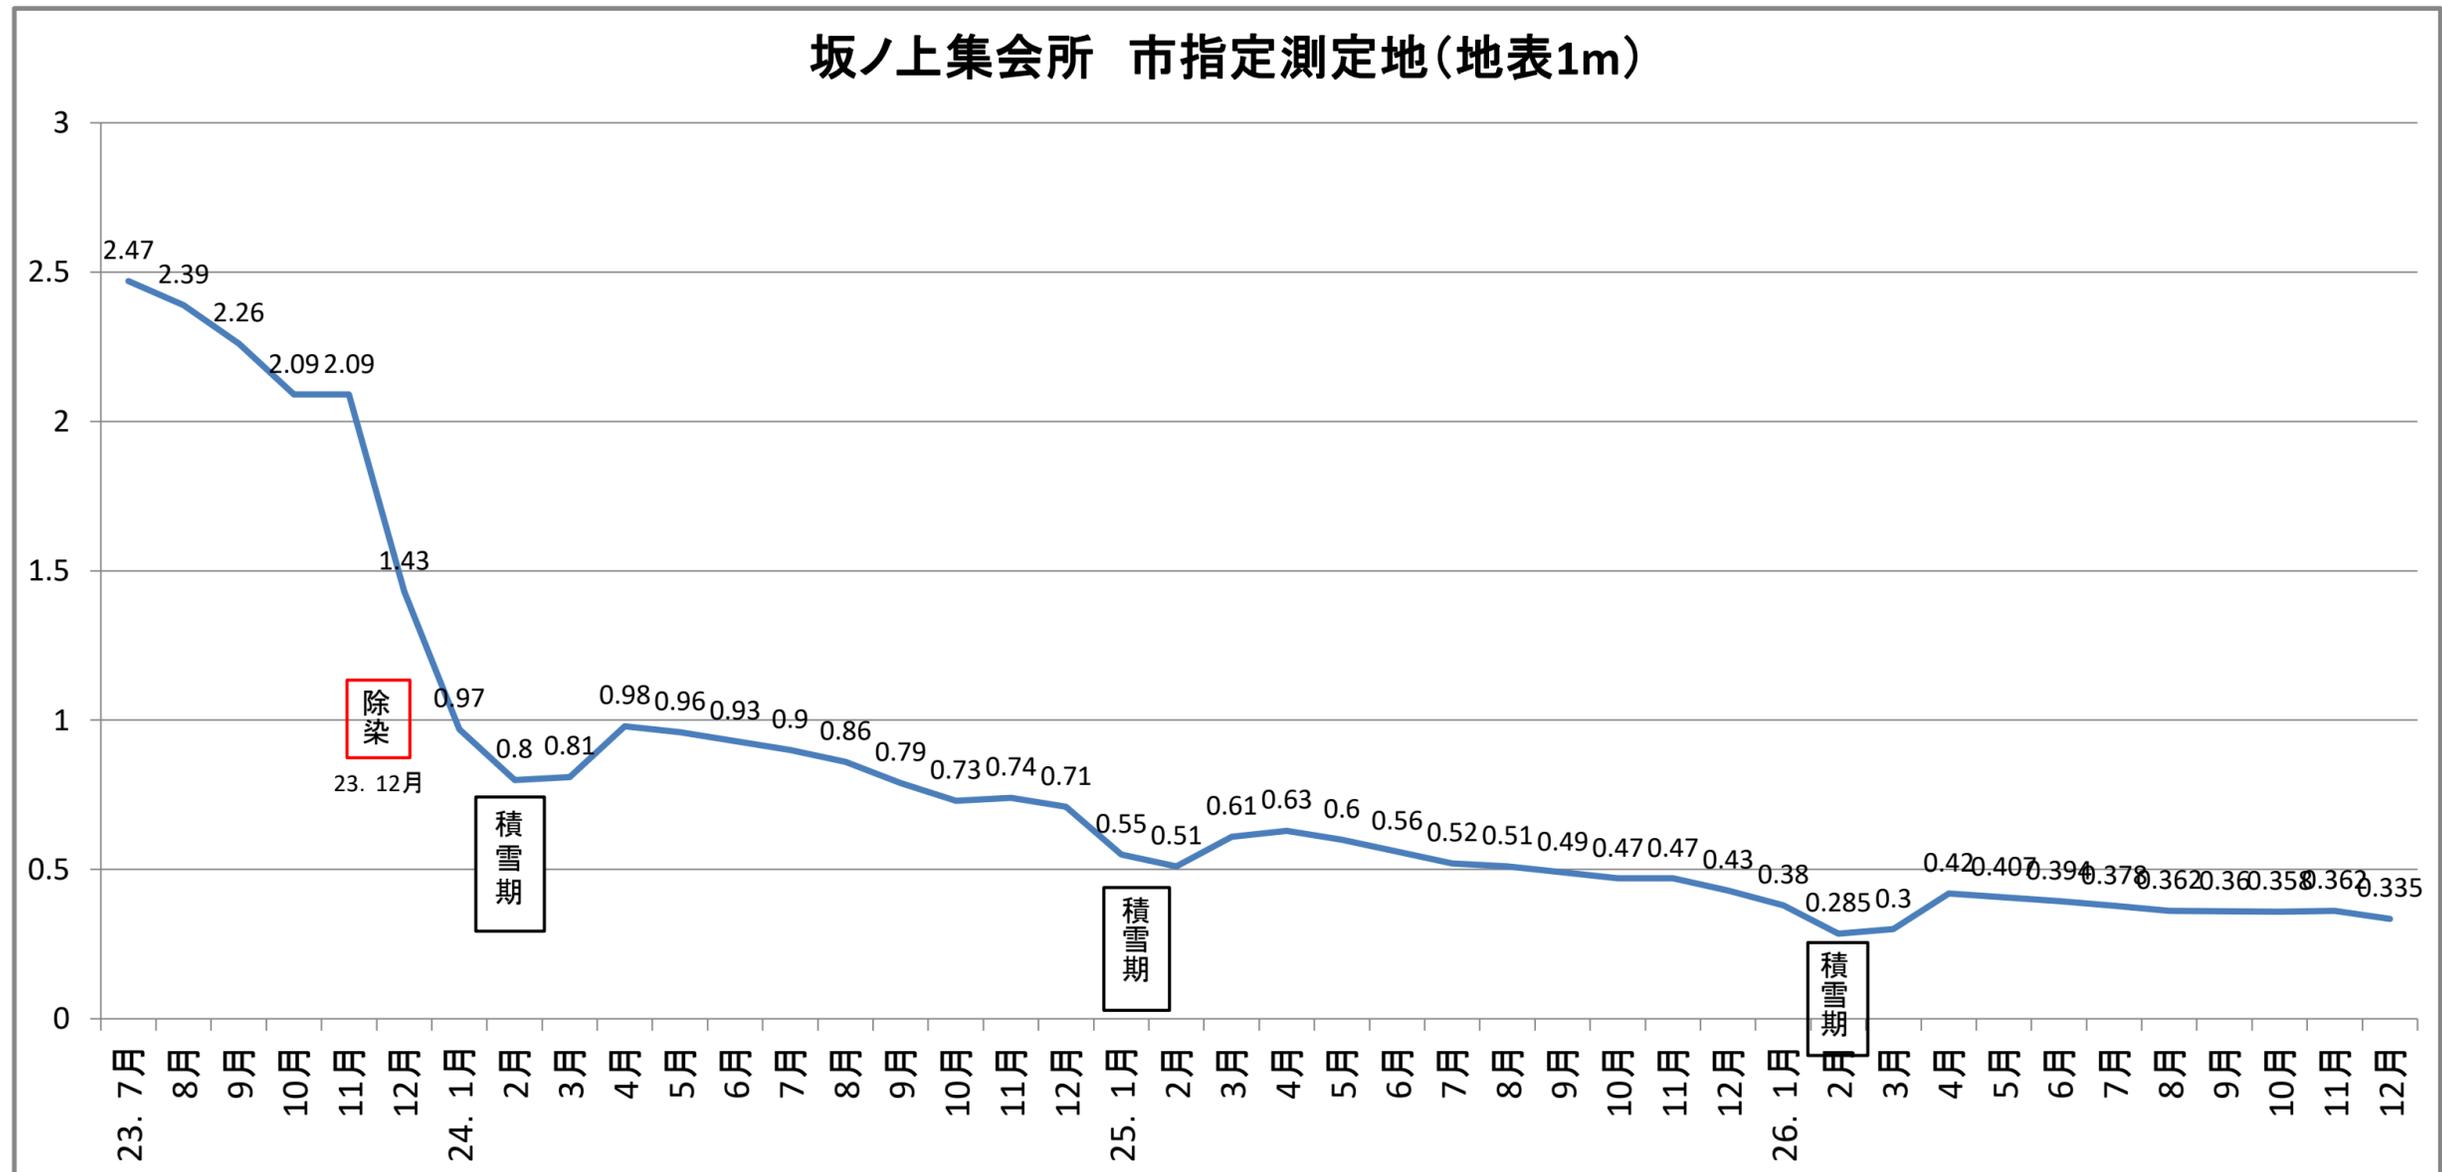
除染効果と積雪による遮蔽効果の線量の推移 (資料9)

測定開始当初は極めて線量が高く、23年11月から12月にかけていち早く除染を行ない、その効果が大きく見られる地点である。  
 この地点は積雪量が多く、期間も長いため冬期間の線量は雪による遮蔽効果で大きく低下する地点でもある。  
 毎年1月から3月までの冬期間は線量が低下し、4月になると遮蔽効果もなくなり12月の時の線量に戻る傾向が見られる。
